攀枝花市文化馆电梯加装项目  
岩土工程勘察报告  
(详细勘察)

勘察编号: PZH2026-D002

勘察阶段：详细勘察

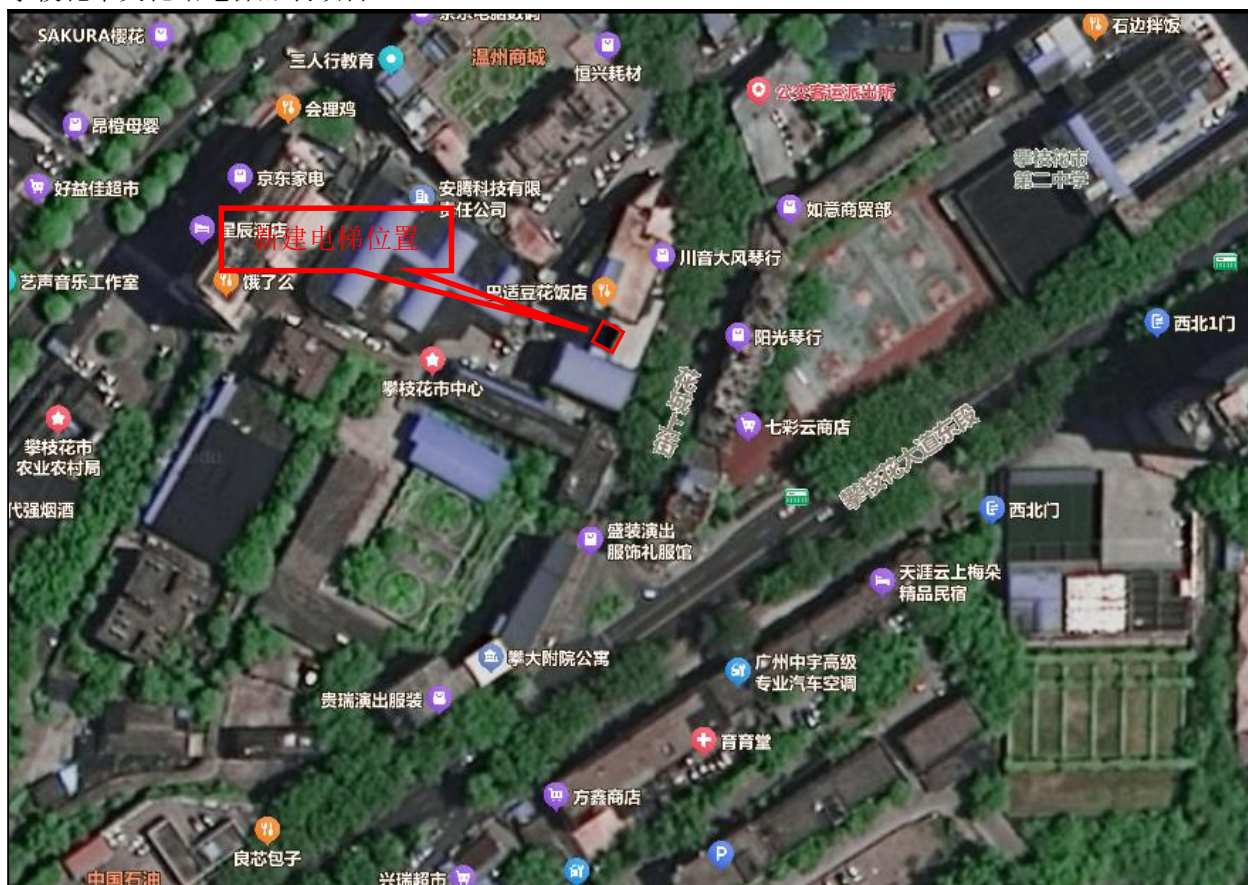
照片 2.2-1 加装电梯位置

### 2.2 地形地貌

拟建场地属低中山剥蚀构造地貌，斜坡台地地形，地势总体为东高西低，向西倾斜。因修建原办公楼，原始地形地貌已遭破坏，现状为原办公楼室外消防通道。新建电梯位置见照片2.2-1。

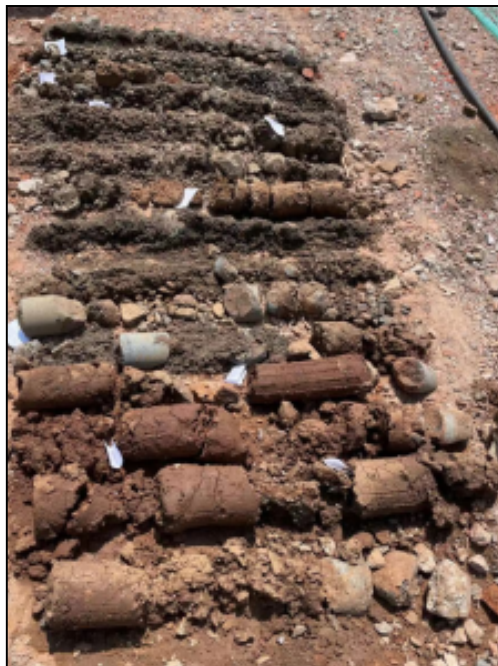
控制性钻孔岩芯照片

(1) 素填土（ $Q_4^{ml}$ ）：灰色、灰黑色，干~稍湿，由粘性土及卵石、碎石，块石组成。卵石及碎块石分布不均，局部密集，底部卵石含量高，系修建原住宅建筑时回填，堆填时间已30年以上，自重固结已完成。钻孔揭露该层厚度4.30m。

(2) 碎石土（ $Q_4^{al+pl}$ ）：灰色、灰白色，第四系全新统冲洪积成因，主要由中等风化砂岩块碎石土构成。粒径以80~160mm为主，部分颗粒粒径300mm~600mm块石，块石含量15%~22%，个别颗粒超过1000mm孤石。整个碎石土的孔隙颗粒含量约为总重的50%，颗粒主要呈次棱角状，磨圆度较差，级配较差，排列混乱，钻进较困难，孔壁易坍塌掉块。孔隙充填物主要为中粗砂及少量粘性土，呈中密状态。钻孔控制深度内未揭穿该层。
