# 公交公司绿化带设计方案

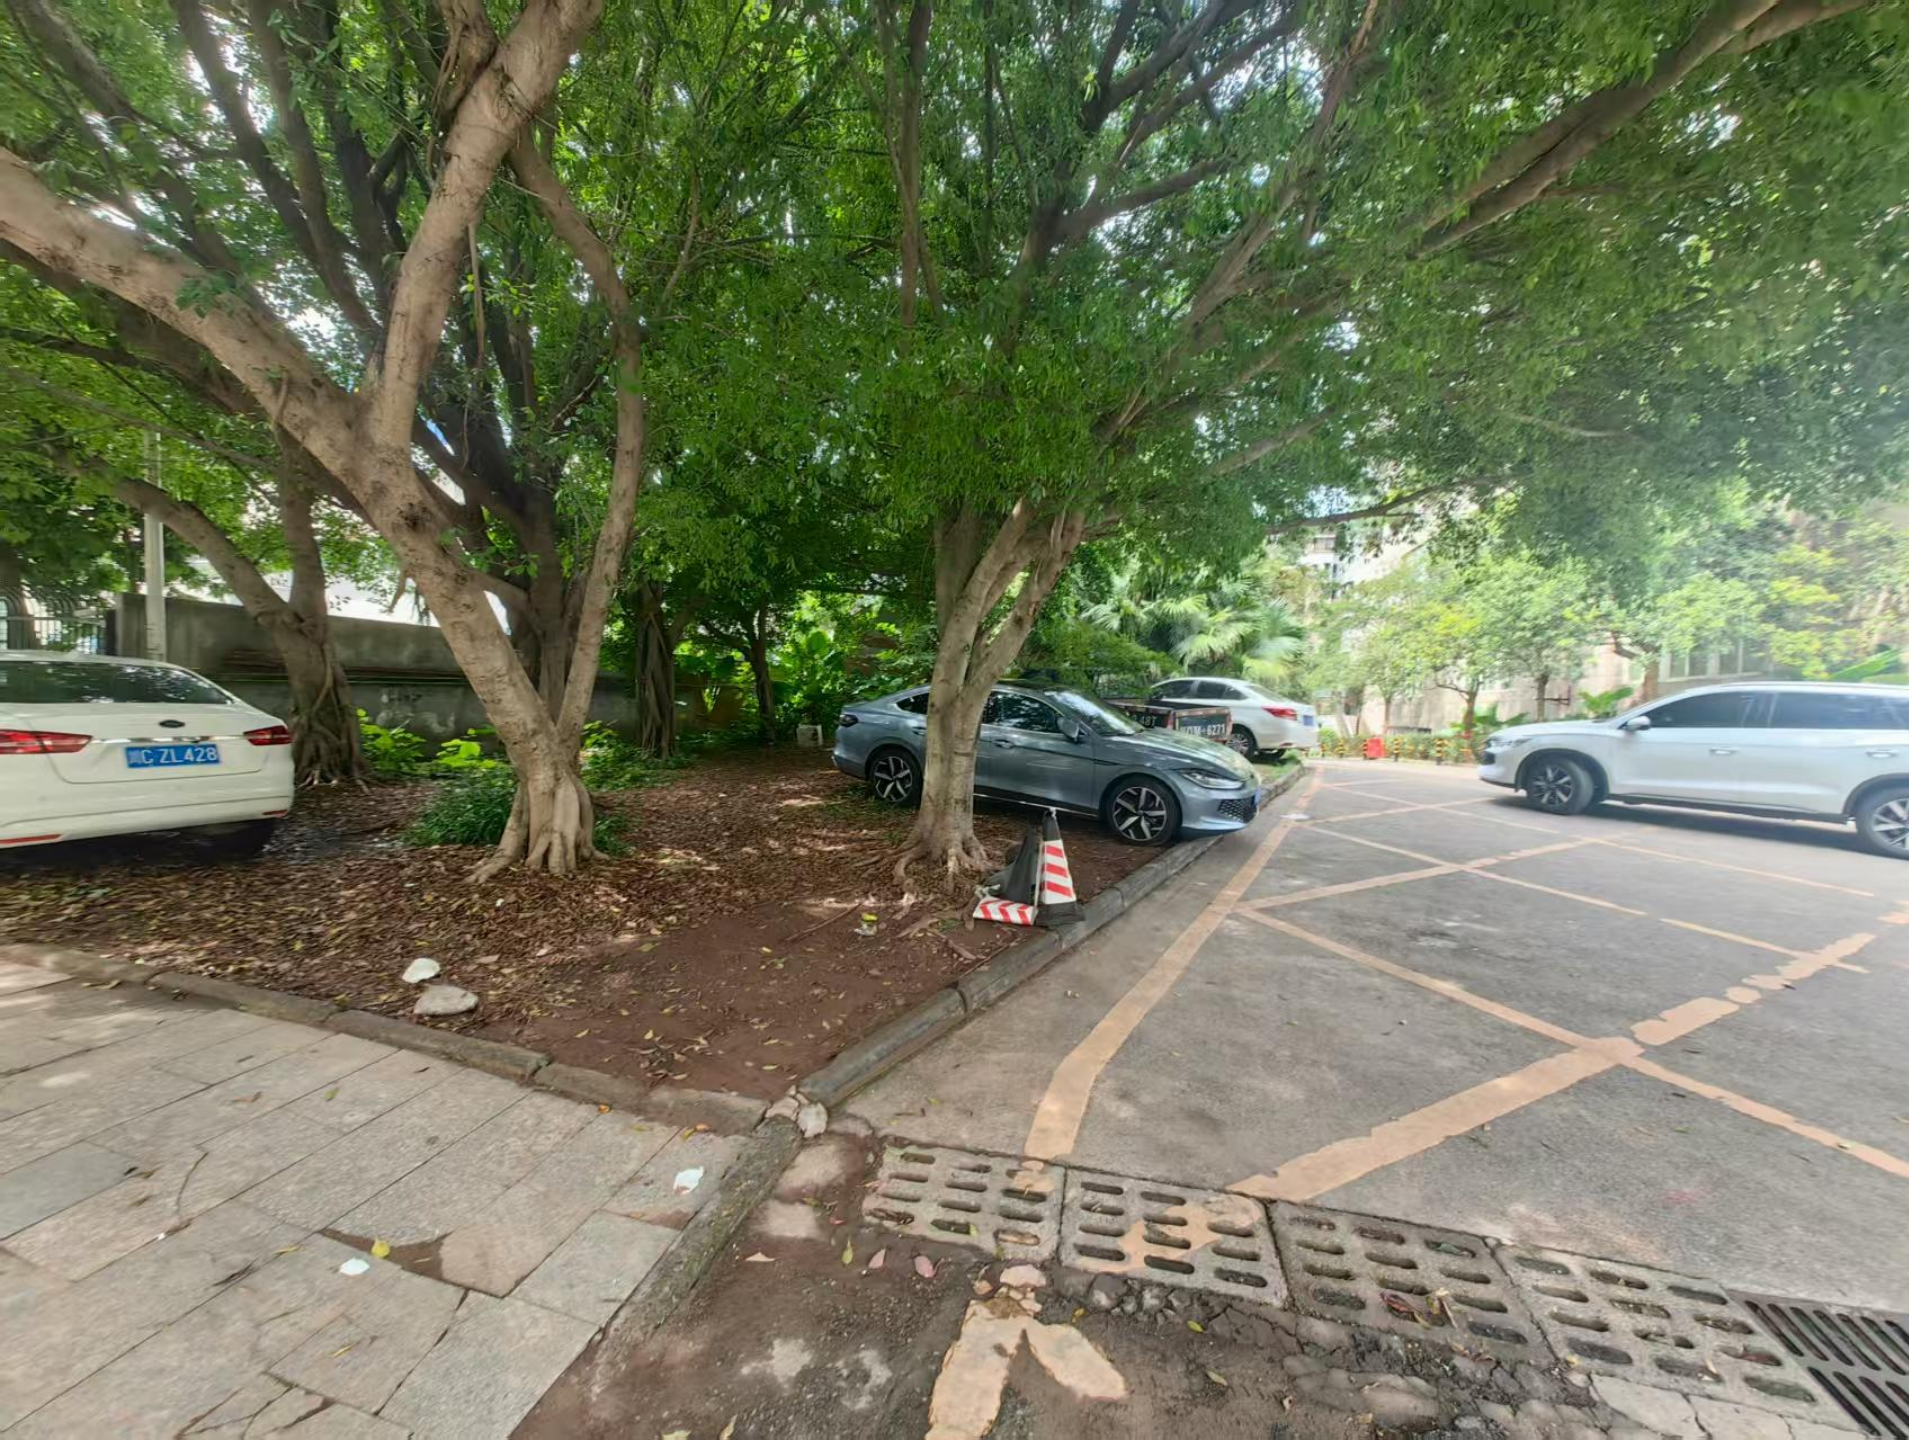
问题1：榕树枝叶过密，  
地被植物无法生长。

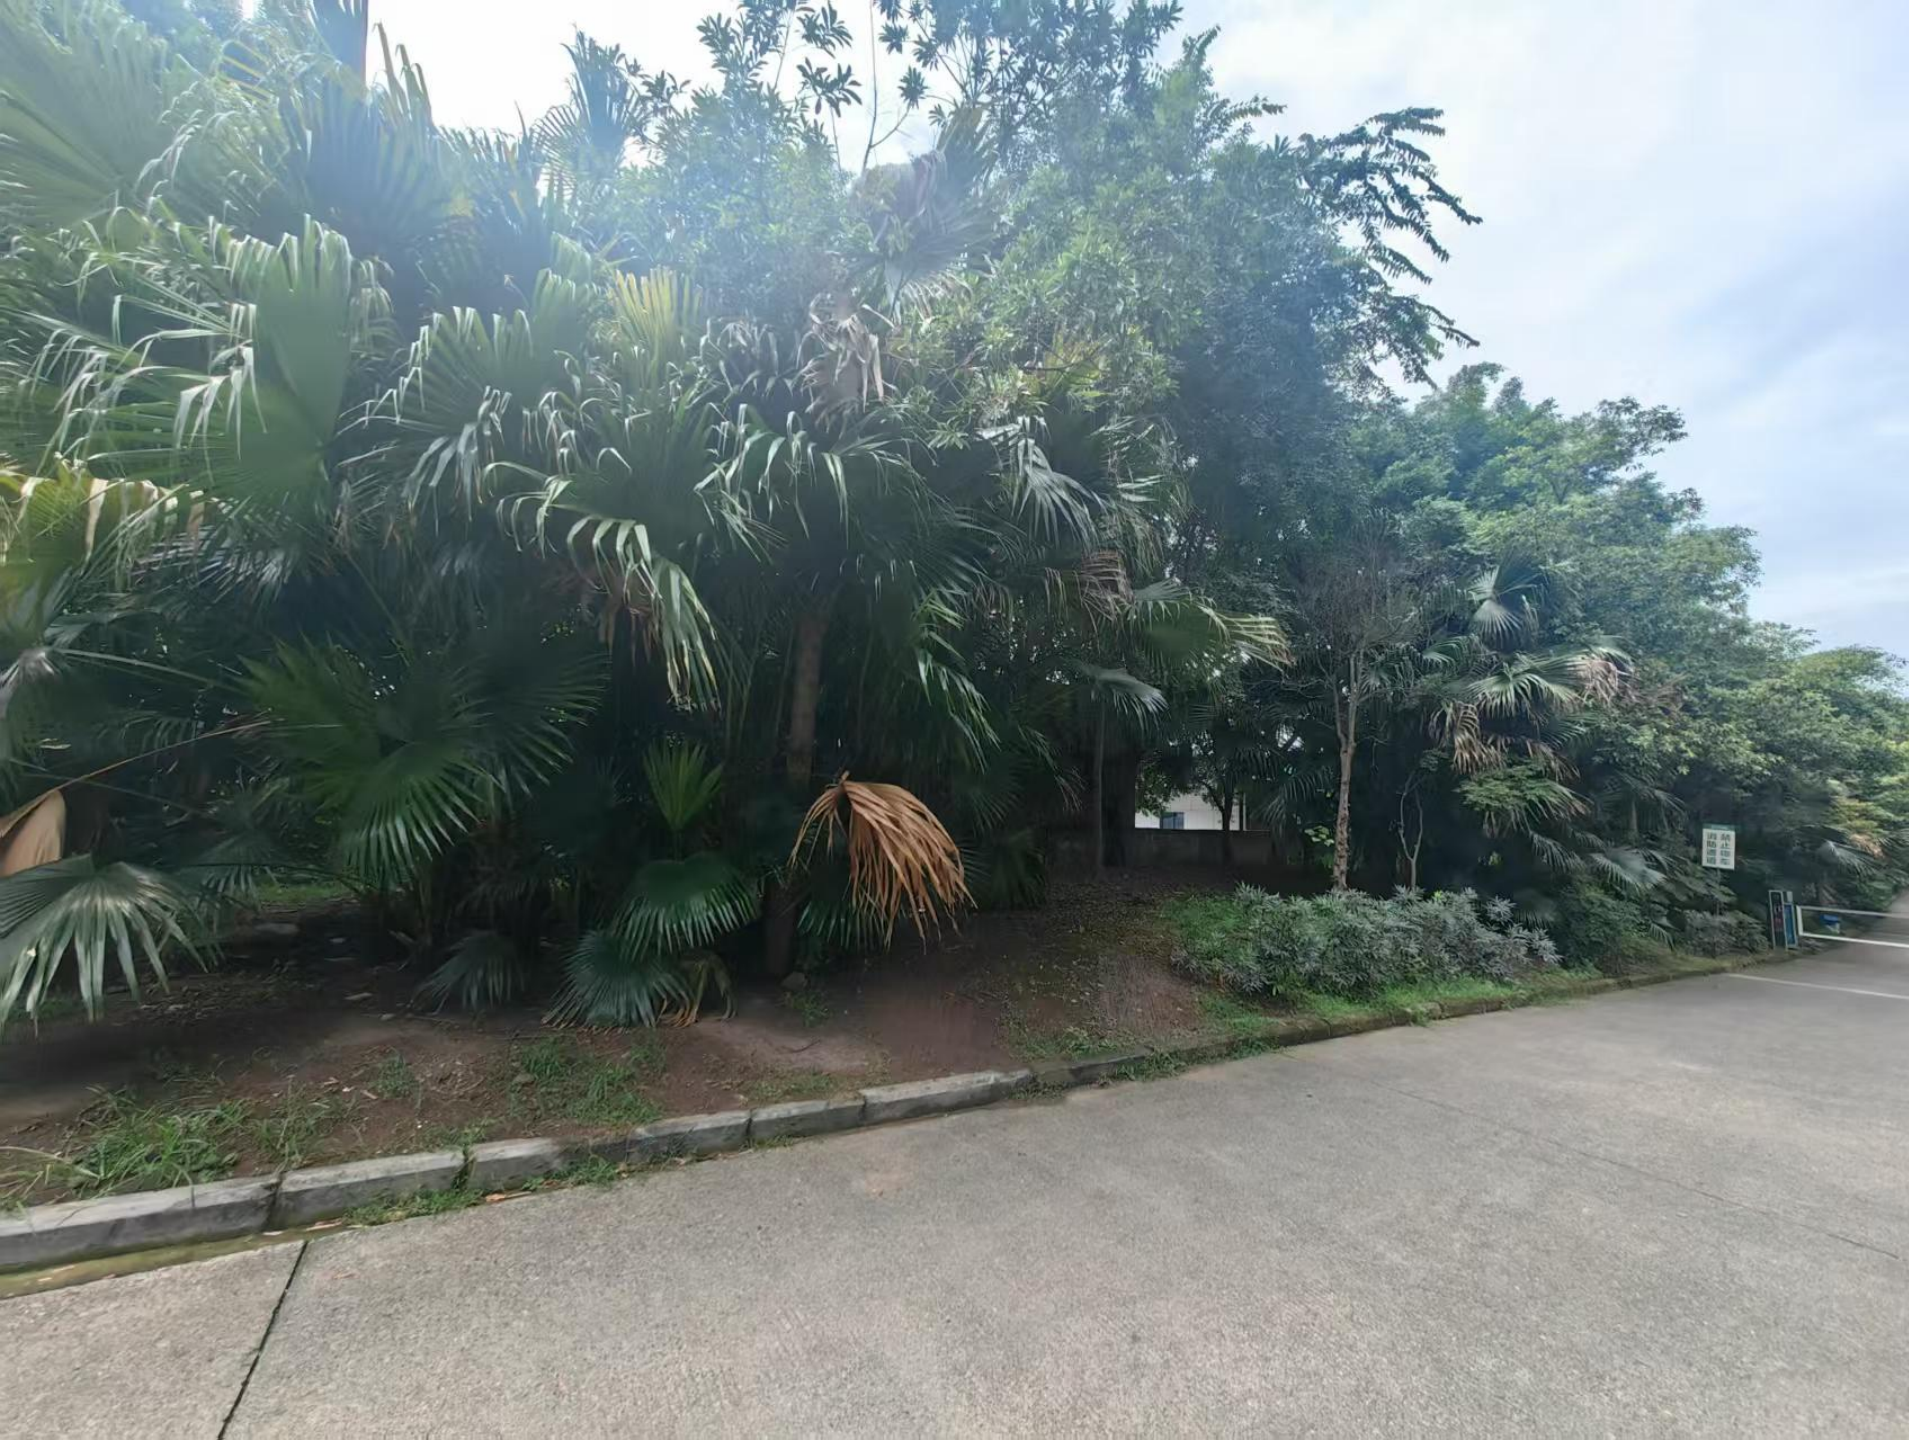
问题2：灌木杂乱，景观性差

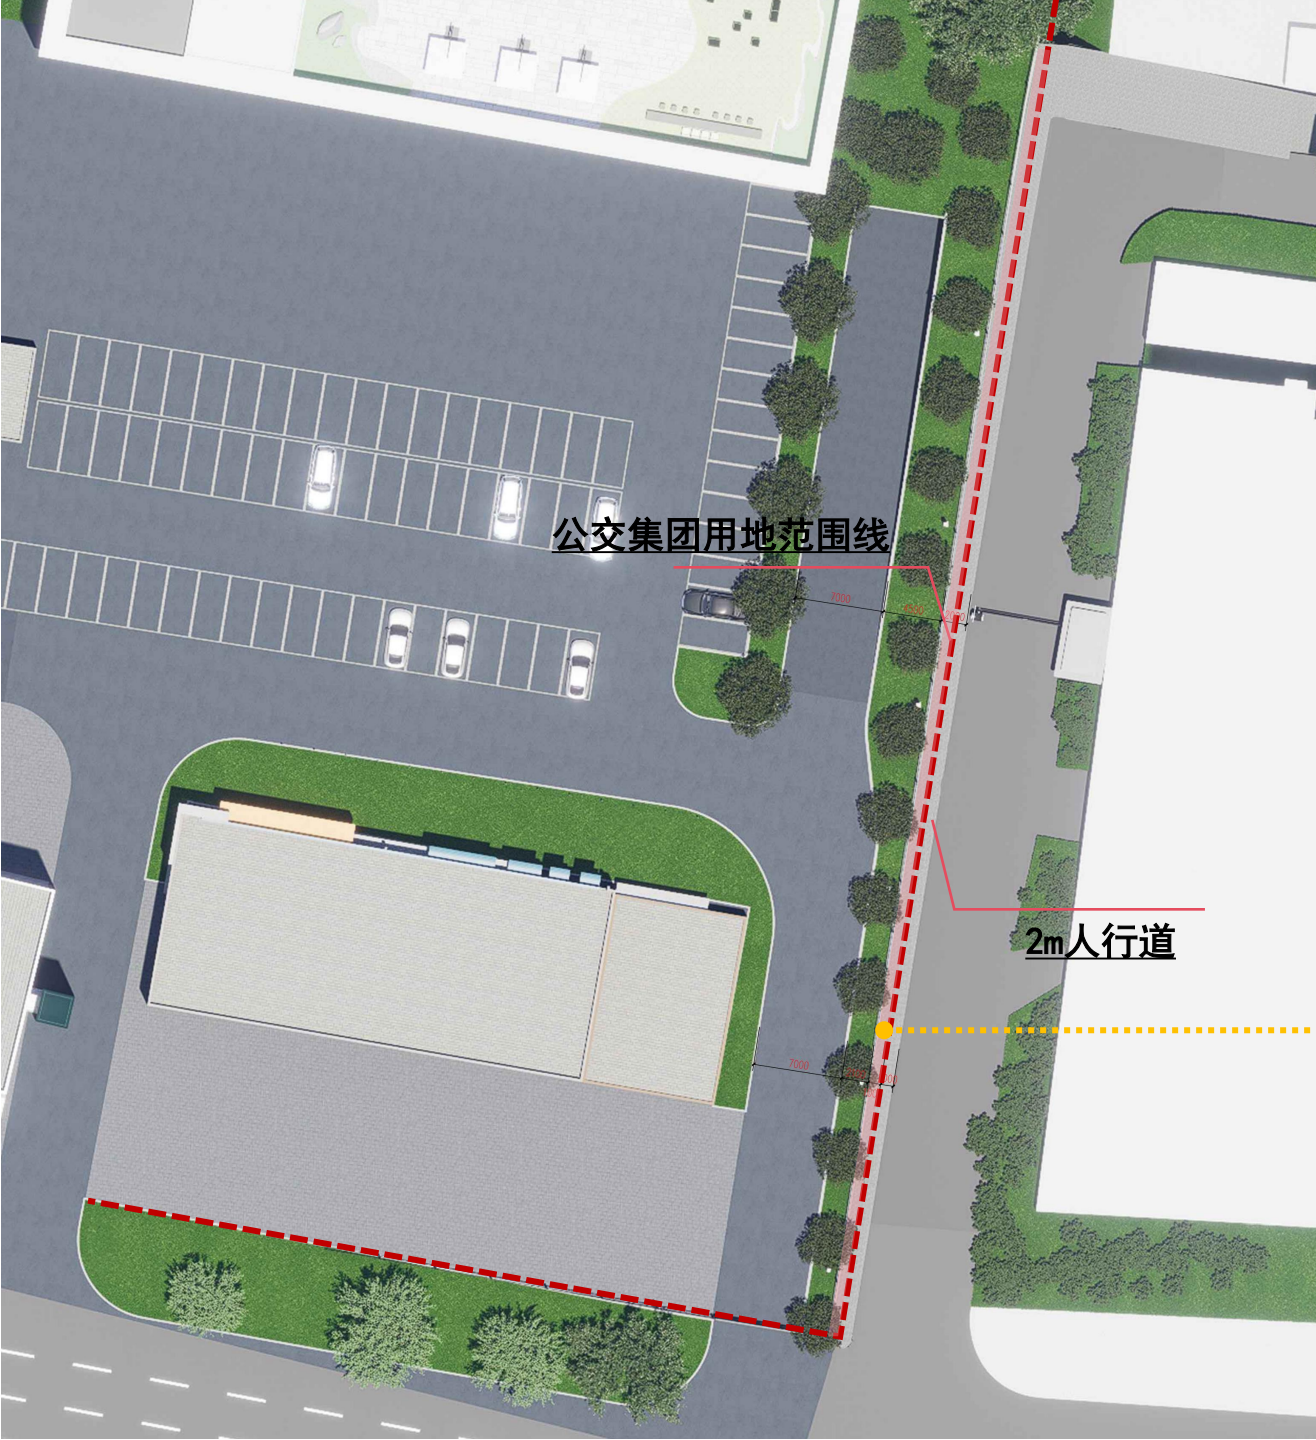
公交集团用地范围线

2m人行道

公交公司绿地退用地红线1米与红  
线外空间形成2m宽人行道

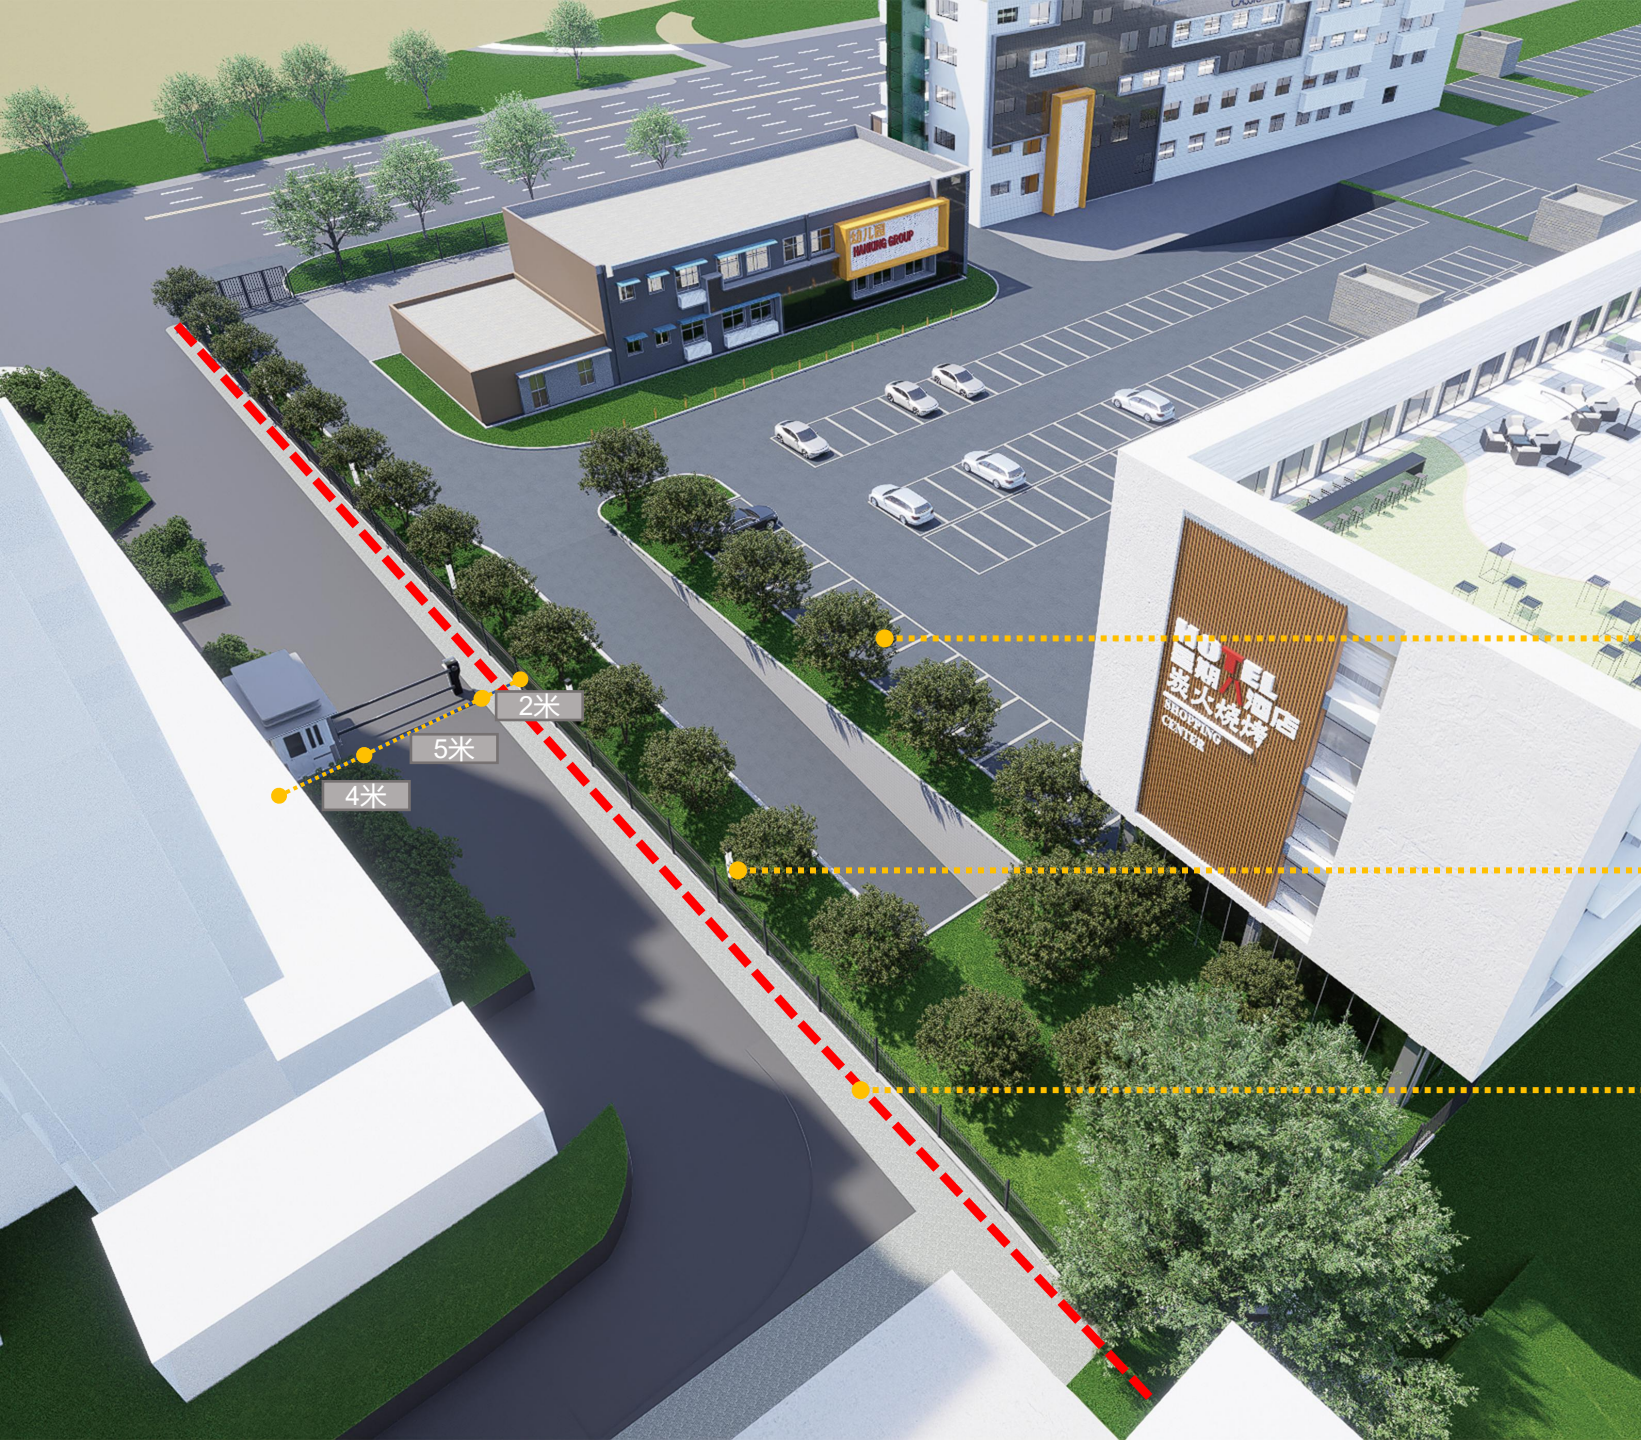
效果图

桂花

成品路灯

红线
